# UURAISTEN KOULUKESKUS KIVIKOULU

SISÄILMATUTKIMUKSET

1.4.2022

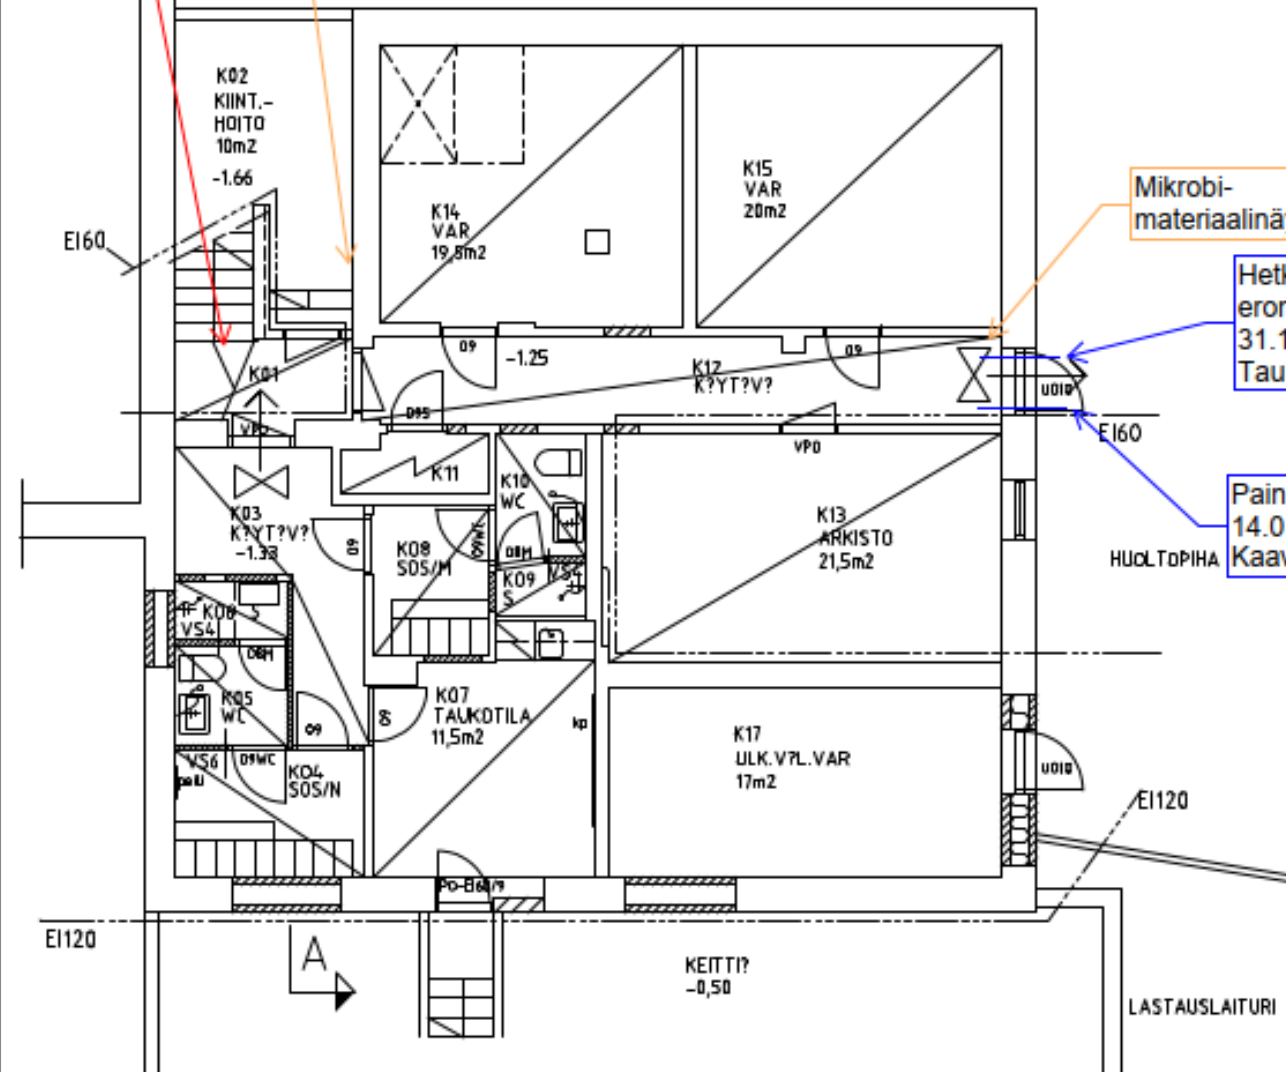
Uuraisten kivikoulu  
Kuntotutkimus  
Pohjakuva, kellari  
Liite 1, 1/5

- Mahdollisesti vaurioituneiksi epäillyistä rakenteista otettiin materiaalinäytteitä mikrobitutkimuksiin yhteensä 7kpl
  - Kellarikerroksen portaanalusvaraston (K02) seinän slammaus, viittaa vaurioon.

- Kerllarikerroksen takaoven käytävä (K12), seinän pinnoite, vahva viite vauriosta
  - Ullakkoluokasta (U02), päätyseinän lämmöneristevilla, ei mikrobikasvustoa

- Kellarikerroksen seinien alaosien pinnoilla esiintyy mikrobikasvustoa.
- Lisäksi otettiin yksi sivelynäyte epäilystä kosteusvaurioon viittaavasta kohdasta.

- Kellarikerroksesta otetuissa materiaalinäytteissä oli viitteitä mikrobivaurioista, mikä osaltaan selittää kellarikerroksen ilmanäytteen tuloksia. Kellarikerroksesta on selkeä ilmavirtaus ylempiin kerroksiin porrashuoneen kautta tehtyjen merkkiainekokeiden ja paine-eromittausten perusteella, mikä voi vaikuttaa myös koulun tilojen sisäilman laatuun.
- Tutkimuksessa ullakkokerroksen ilmanvaihtokonehuoneen seinästä otettu sivelynäyte sisälsi monilajisen pitoisuuden kosteusvaurioindikaattoreita. Näyte otettiin ainoasta konehuoneessa näkyvästä vuotojäljestä ja suhteellisen pieneltä alalta, eikä sen merkitys ole yleisesti koulun tilojen suhteen merkittävä.

- Kellarikerroksessa havaitut kosteusvauriot ja kupruilevat tasoitteet käytävillä ja portaan alustassa korjataan käyttäen oikeita rakenne- ja materiaaliratkaisuja. Kellariin johtavan portaikon alaosassa huoltoluukku avataan, tehdään tarvittavat korjaavat toimenpiteet ja suljetaan luukku ilmatiiviisti.

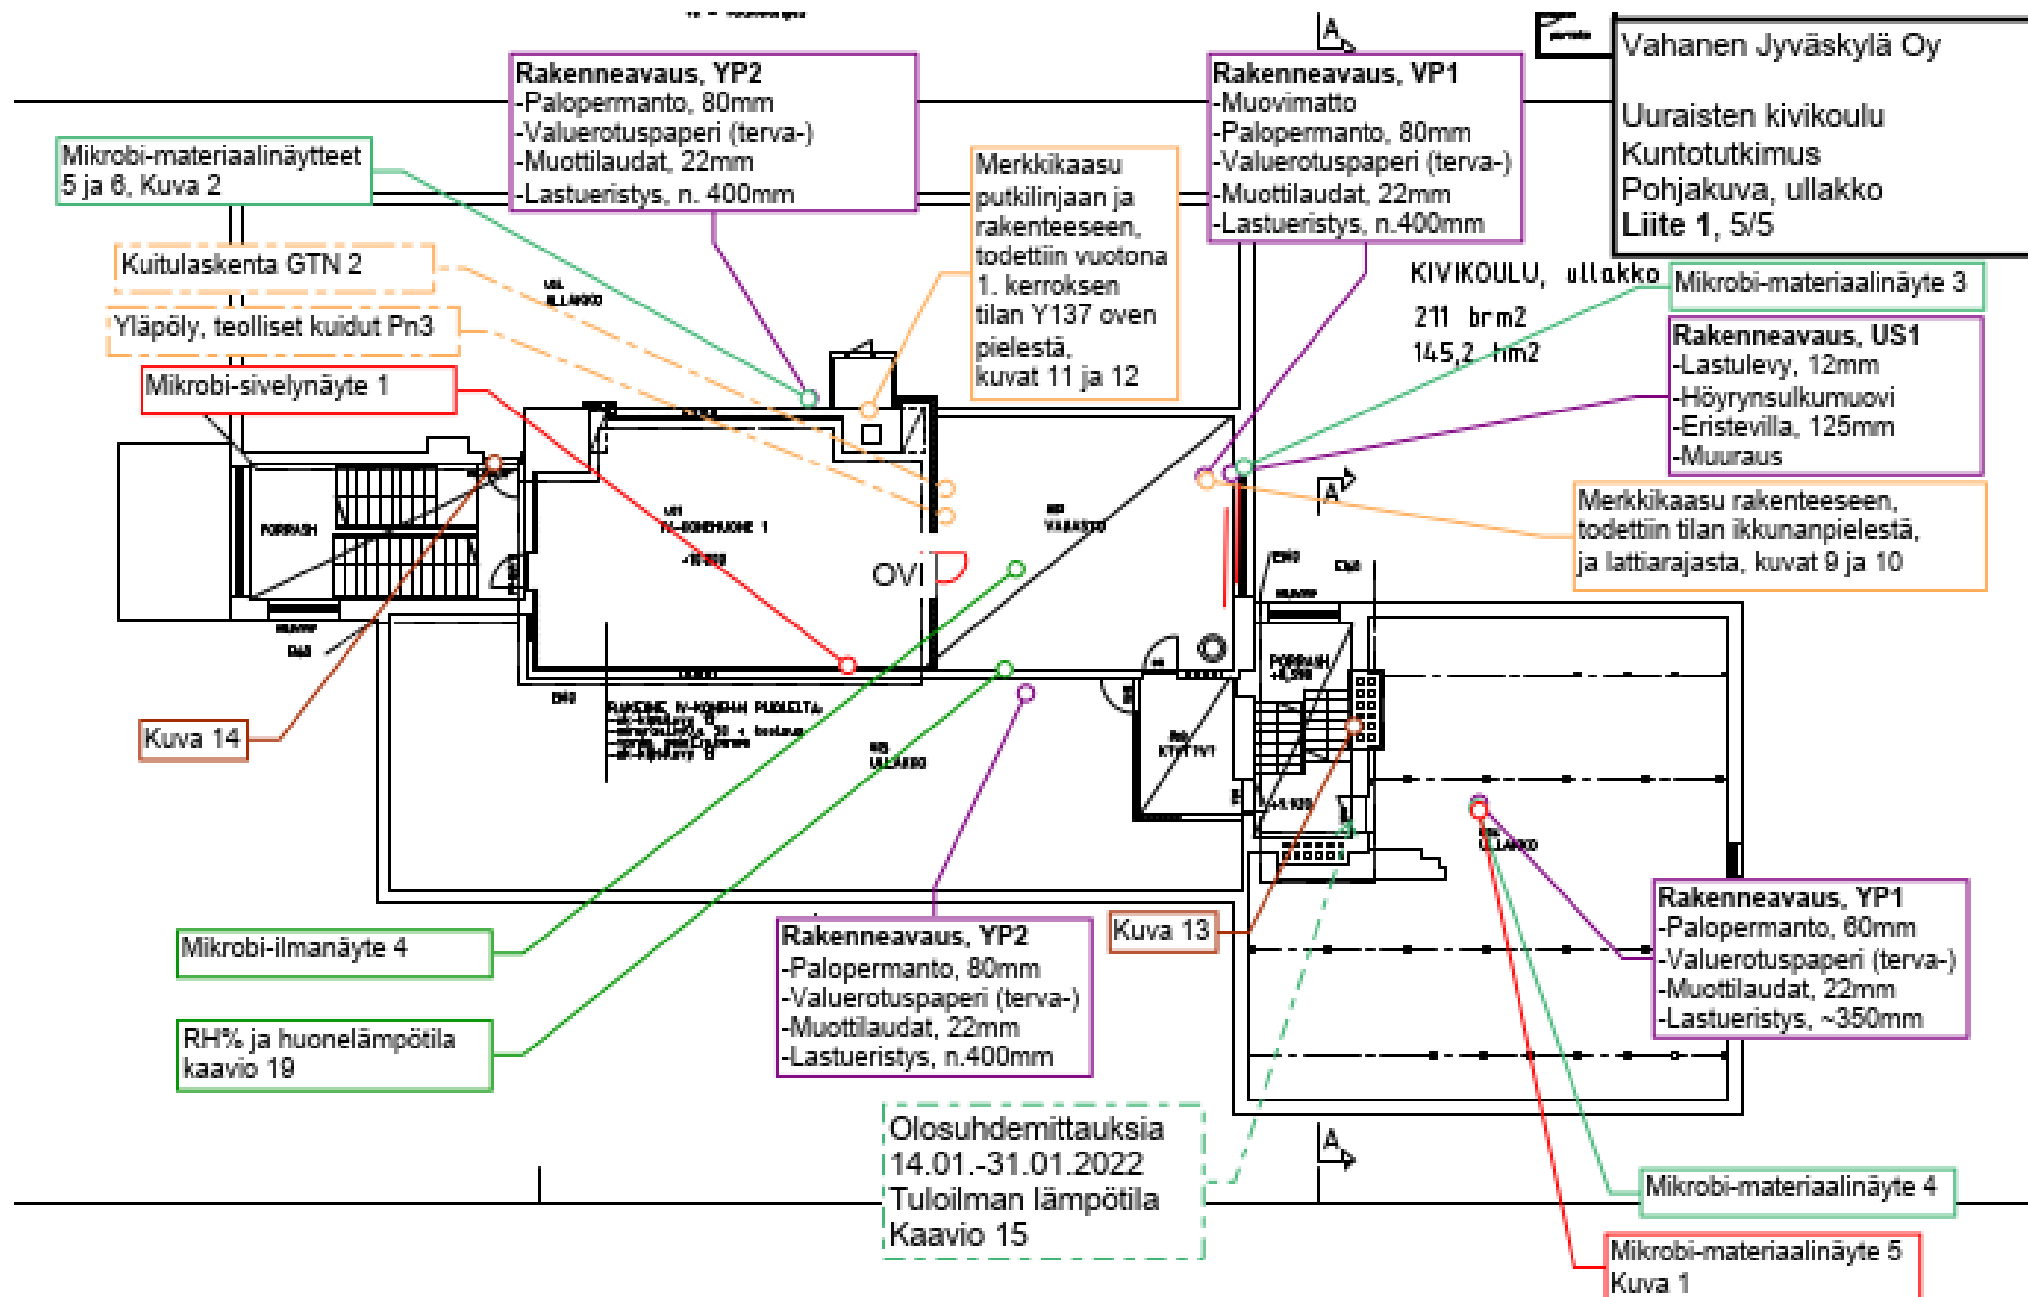
## ULLAKKO

- Hallintosiiven ullakkotilasta (UO06), yläpohjarakenteen tervapaperia, ei mikrobikasvustoa
  - Hallintosiiven ullakkotilasta (UO06), yläpohjarakenteen höylälastueriste, mikrobikasvustoa

- Ullakkotilasta (UO04), yläpohjarakenteen tervapaperia, ei mikrobikasvustoa
  - Hallintosiiven ullakkotilasta (UO06), palopermannon laho alusmuottipuu, ei mikrobikasvustoa

- Lahovauriot kuivassa palopermannon aluslaudoituksessa viittaavat vanhoihin kosteusvaurioihin. Myös kuollut kasvusto voi aiheuttaa oireilua, mikäli vaurioituneista rakenteista pääsee epäpuhtauksia sisäilmaan.

- Yläpohjarakenteessa palopermannon alla olevissa muottilaudoituksissa on kosteuden aiheuttamia lahovaurioita. Vauriot ovat syntyneet jo aiemmin, vain yhdessä materiaalinäytteessä neljästä esiintynyt elävää mikrobikasvua. Myös nämä vanhat vauriot voivat vaikuttaa sisäilman laatuun, mikäli epäpuhtaudet pääsevät ilmavirtausten mukana sisäilmaan. Tehtyjen mittausten ilmavirtaukset ullakko-kerroksesta ja yläpohjasta ovat alipaineisissa olosuhteissa mahdollista vanhojen putkireittien kautta kuvaamataidon luokan kohdalla aina alimpaan kerrokseen saakka.

- Yläpohjarakenteessa esiintyvien vaurioituneiden materiaalien poisto ja uusiminen palopermannon alta on laajamittainen peruskorjausluonteinen toimenpide. Kevyempänä toimenpiteenä ehdotetaan tässä vaiheessa epäpuhtauksien pääsyn estämistä alapuolisiin kerroksiin läpivientien tiivistyksillä sekä estetään ilmavirtaukset ullakkokerroksen käyttötiloihin. Lisäksi on suositeltavaa varautua yläpohjan betonilaatan alapinnan kapselointiin alueilla, joilla esiintyy hajuhaittoja.
