Keski-Suomen ELY-keskus

## **Valtatie 4 Vehniä – Äänekoski tiesuunnitelman luontoselvitykset 2023 & 2024**

101020174-001

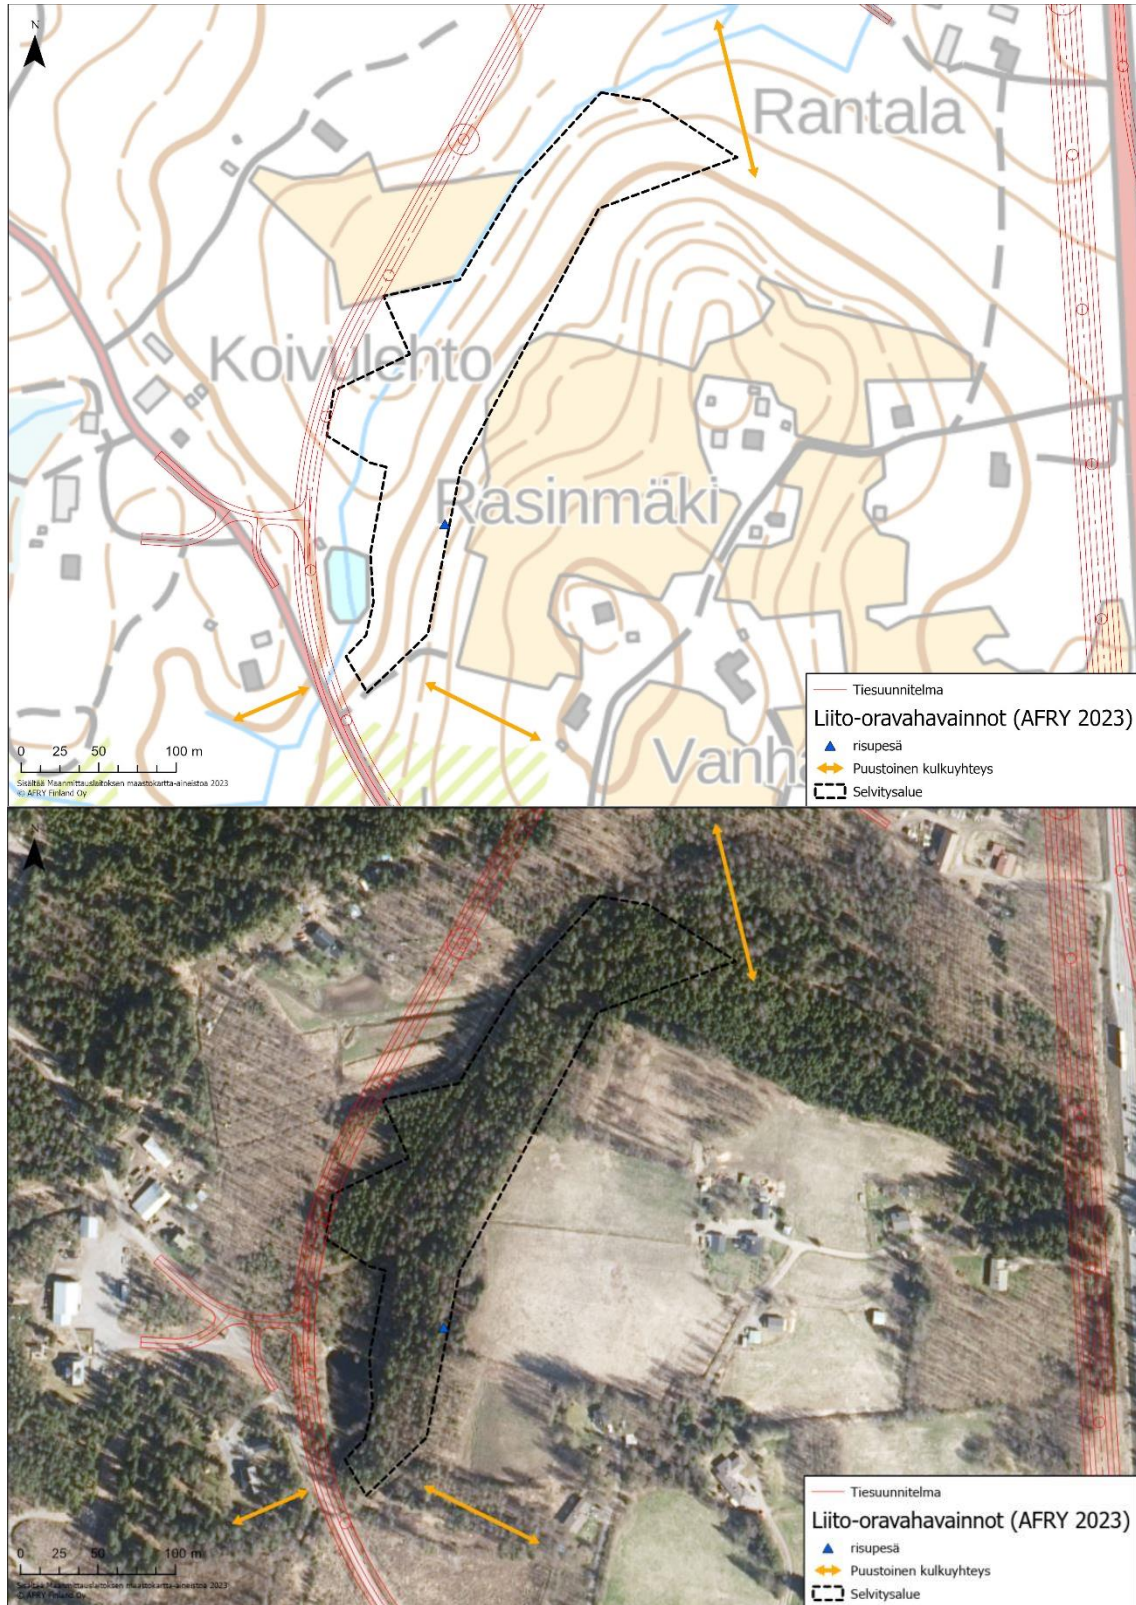
Kuva 6-40. Rasinmäen alueella vuonna 2023 havaittu risupesä ja liito-oravalle soveltuvan elinympäristön raja, mahdolliset kulkuyhteydet sekä tiesuunnitelman mukaiset tieyhteydet.

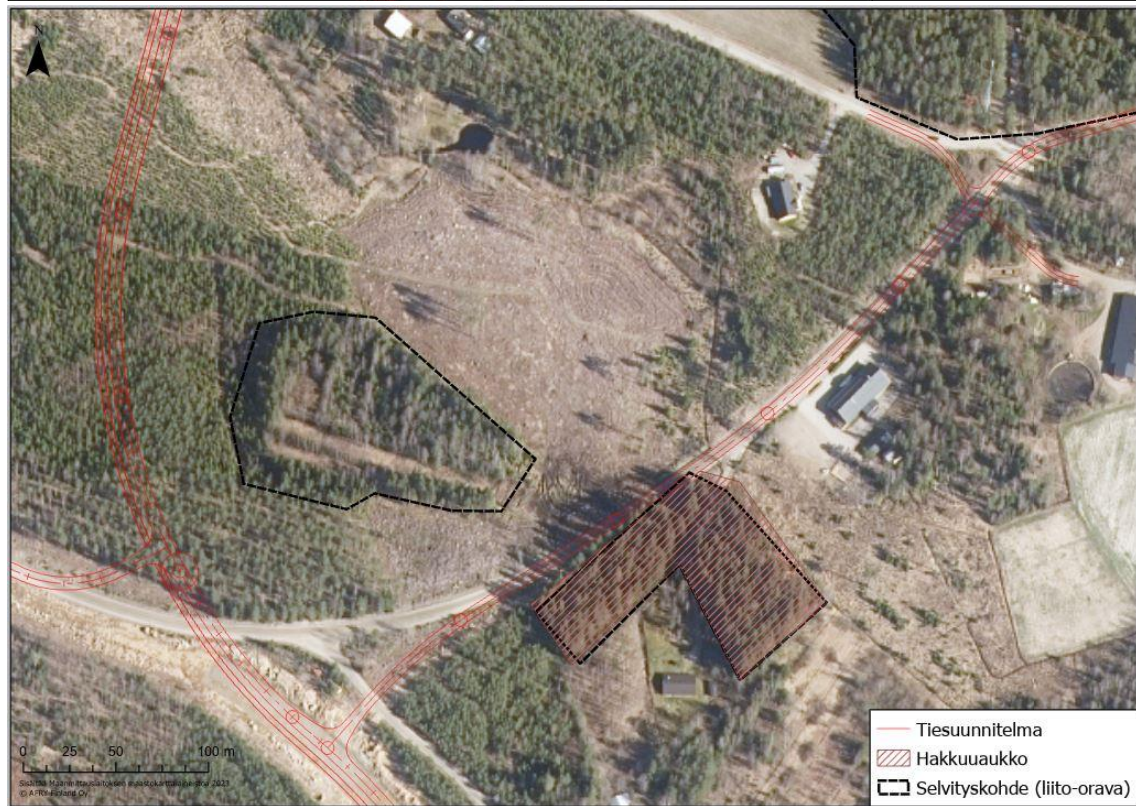
Kuva 6-51. Harjulan selvityskohde sekä alueella tehdyn avohakkuun raja- ja tiesuunnitelman mukaiset tieyhteydet.
