# UURAISTEN MURSKETIEN YMPÄRISTÖN KAAVAMERKINTÖJEN PÄIVITYS: LUONTO

**Latvasilmu** osk  
Kestävän kehityksen tuottajat

13.1.2021

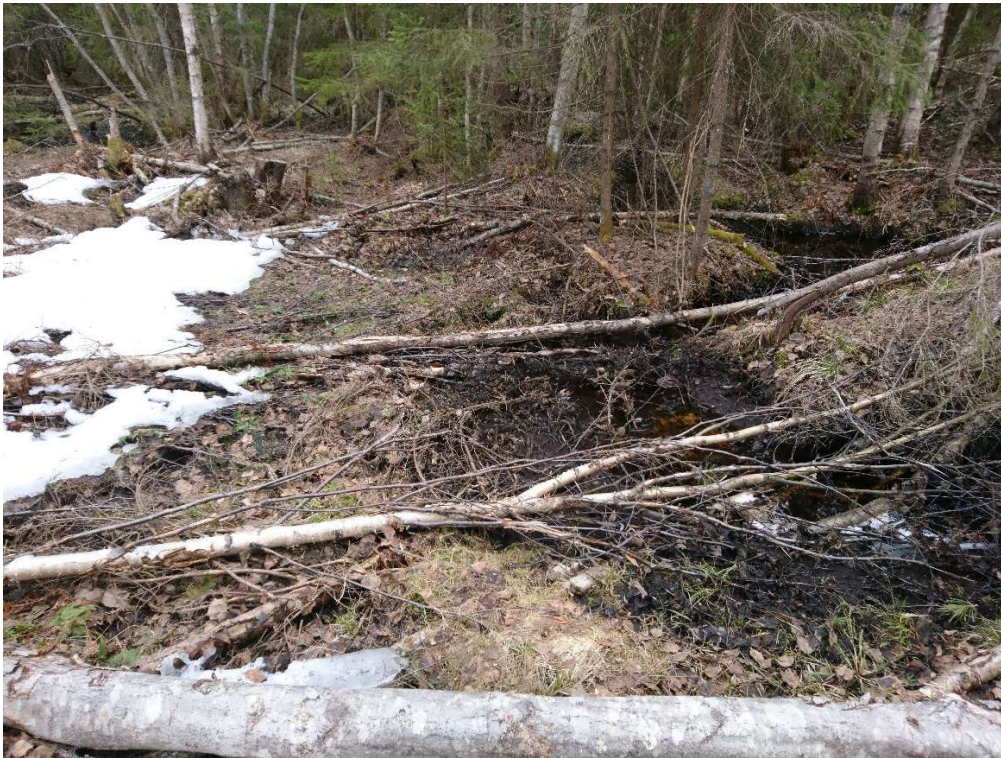
**Kuva 3.** Eteläisemmän puronvarsilehdon mutkittelevaa luonnontilaista uomaa. Kuvan kohdalla oli jostain syystä ajettu metsäkoneella osittain uoman yli ja katkottu uomaa reunustavat koivut ja lepät metsälain 10 § vastaisesti.

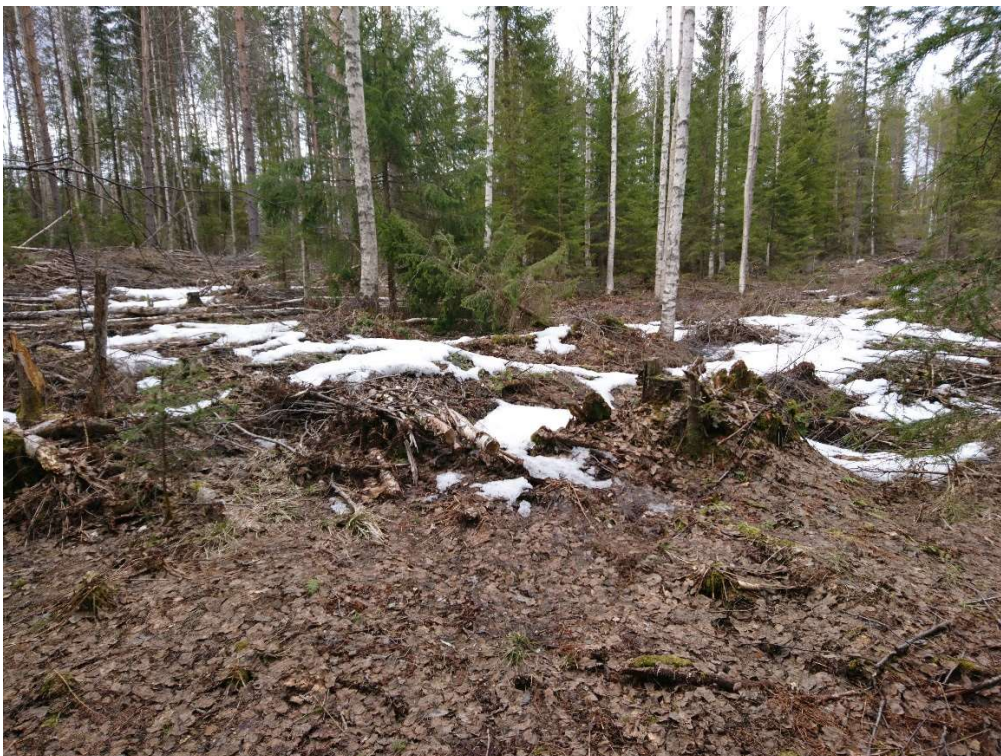
**Kuva 4.** Rajattujen kohteiden ulkopuolella oli taimikoita ja nuoria kasvatusmetsiä sekä ojitettua maapohjaa. Kuvassa voimassa olevan kaavan luo-rajauksen keskelle

*sijoittuvaa puustoa. Kuvan alareunassa näkyy jo puronvarsilehtoa ja edellisvuoden kuivaneita hiirenporraskasvustoja.*

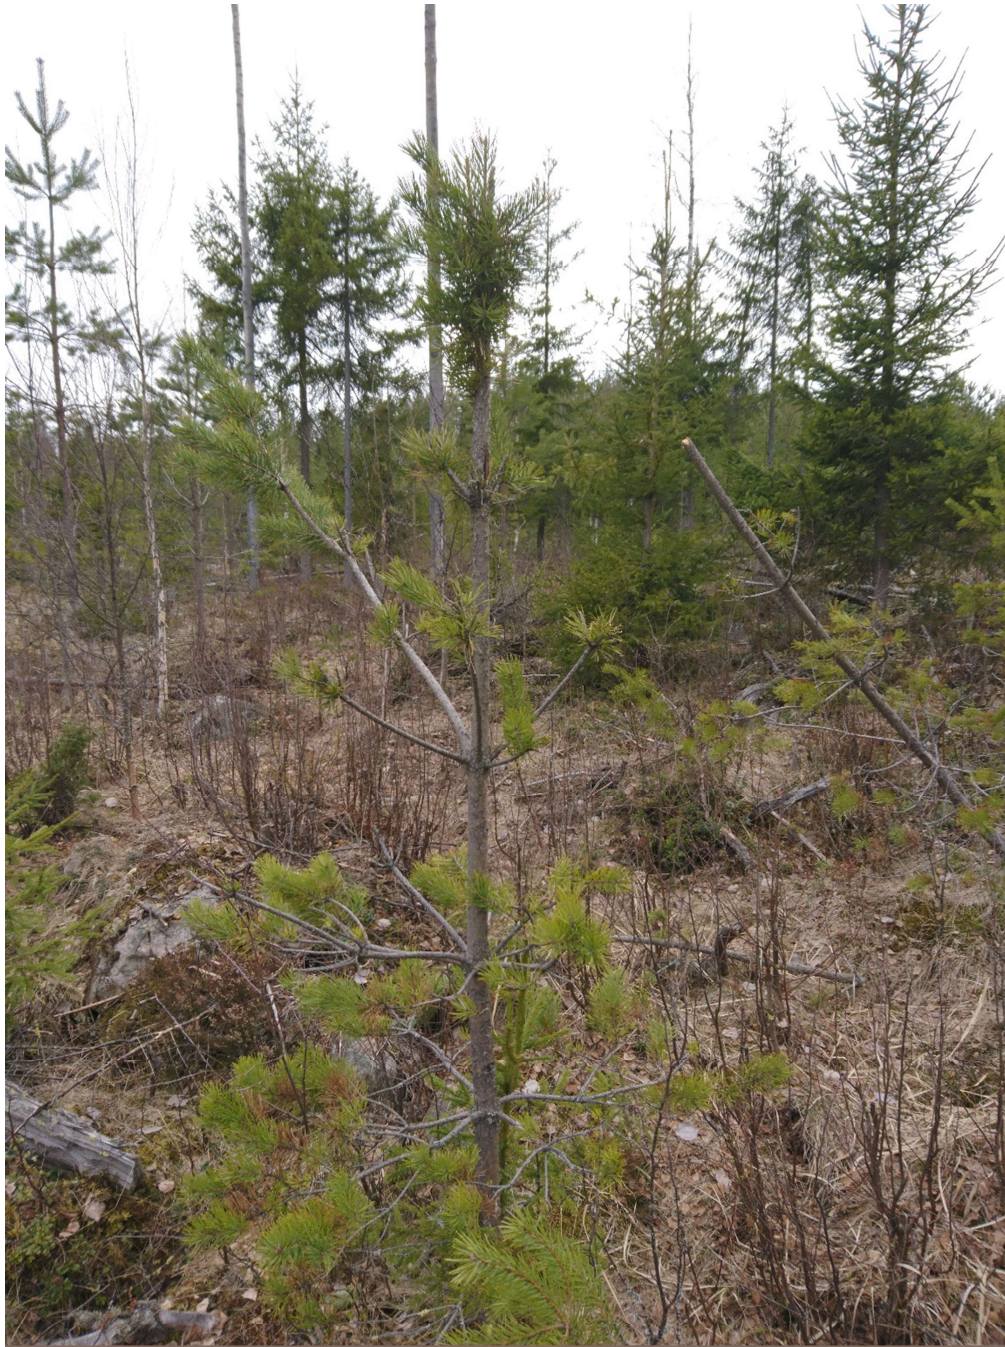
**Kuva 5.** Mursketien päädyn ja puronvarsilehdon välistä aluetta.
